## Bouwkundig inspectie rapport

Inspectierapport.Voorbeeldrapport - Teststraat 1,  
1111AB Amersfoort

Pluskeuring, inclusief NHG

Teststraat 1, 1111AB Amersfoort  
4-12-2019 Rapportnummer:  
Voorbeeldrapport

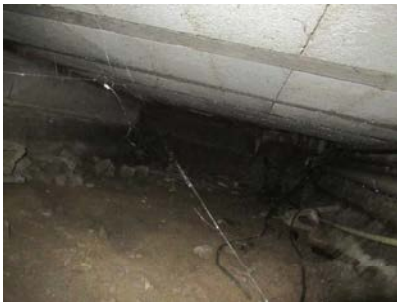
### Kruipruimte

De kruipruimte is beperkt geïnspecteerd vanaf het kruipluik in verband met een lekkage aan de riolering.

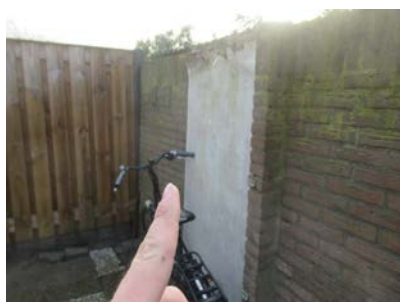
### Metselwerk

- Lichte scheurvorming

De gevels vertonen scheurvorming. Vermoedelijk zijn de scheuren ontstaan door thermische werking of zetting. Geadviseerd wordt de scheuren te laten repareren om verdere schade aan het metselwerk te voorkomen. Bij grotere scheuren dient het metselwerk verstevigd te worden middels spiraalankers of door middel van injectie.

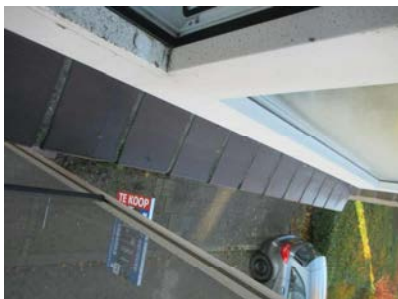
### Lekdorpels - keramisch

Het voegwerk tussen de keramische raamdorpelstenen kan na verloop van tijd verzanden en uitspoelen. Als er veel voegwerk is uitgespoeld kunnen er raamdorpelstenen los gaan zitten.

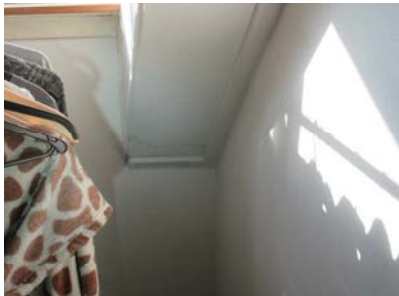
### Dakconstructie hellend - hout

**Gebreken en toelichting** Lekkage sporen, inactief

Er zijn lekkagesporen waargenomen aan de binnenzijde van het dak. Tijdens de inspectie zijn diverse metingen uitgevoerd en de sporen waren droog. Aangenomen is dat er geen sprake is van een actieve lekkage, maar dit kan niet geheel uitgesloten worden. Zekerheidshalve wordt geadviseerd dit in de gaten te houden.

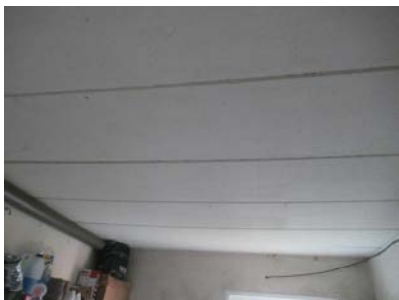
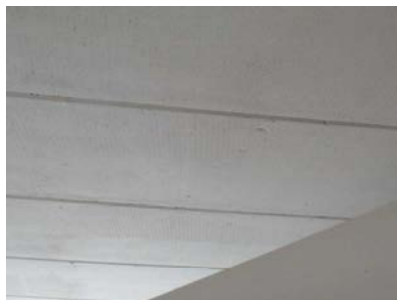
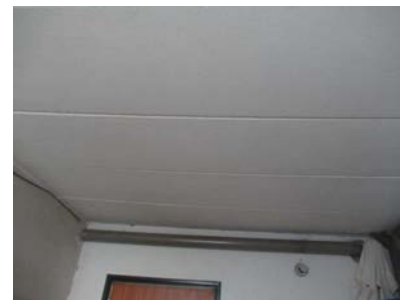
**Dakconstructie vlak - beton**

- Doorbuiging/onvoldoende stijf

De dakconstructie buigt door. Er zijn loodrecht op de lengte van de dakelementen enkele lichte scheuren waargenomen. Middels een momentopname kan geen zekerheid geboden worden voor doorbuigingen. Er is nader onderzoek vereist door een constructeur of door middel van het monitoren. Eventuele vervanging van de dakconstructie kan niet uitgesloten worden.

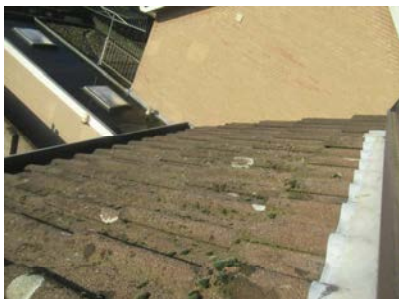
### Dakafwerking hellend - betonpan

**Gebreken en toelichting** Erosie

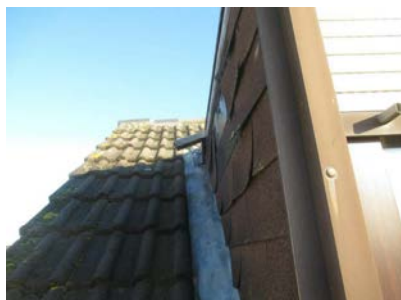
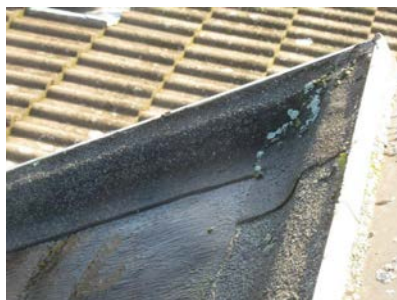
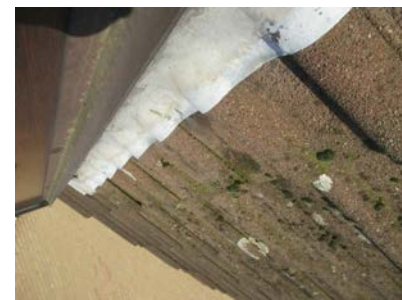
### Dakkapel - hout

- Economisch afgeschreven dakbedekking
- Vochtlekages zichtbaar

Er zijn sporen van vocht waargenomen. Geadviseerd wordt nader onderzoek te laten doen naar de oorzaak. Herstelkosten zijn afhankelijk van de resultaten van nader onderzoek.

De dakbedekking van de dakkapel is verouderd en economisch afgeschreven. De kans op lekkage neemt toe. Er dient rekening gehouden te worden met vervanging.

Tot slot zijn er ook scheuren in de loodslabben waargenomen. Geadviseerd wordt de loodslabben te laten vervangen.

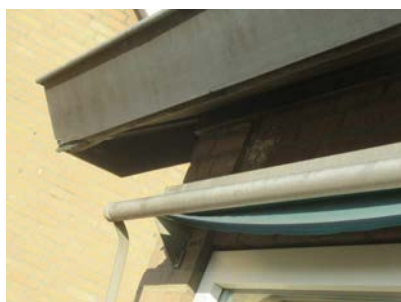
### Gootbekleding - zink

- Vochtlekkages zichtbaar (zink)

De houten gootconstructie is aangetast door houtrot. Vermoedelijk is er sprake van een lekkage aan de goot. Mogelijk dient de naad gerepareerd te worden. In verband met hoogte kunnen de goten zeer beperkt geïnspecteerd worden. Het is niet met zekerheid vast te stellen of de lekkage actief is of niet. Zekerheidshalve is hier een kostenpost voor opgenomen.

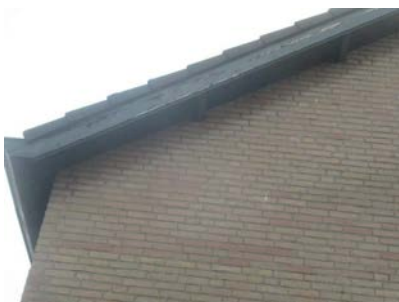
**Dakrandafwerking - hout**

Het schilderwerk bladdert af. Geadviseerd wordt de houten delen te laten schilderen.

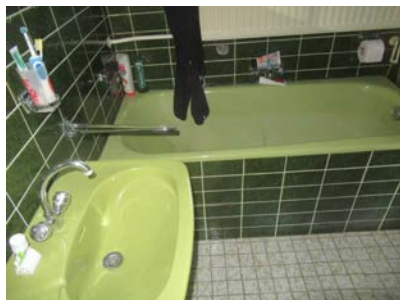
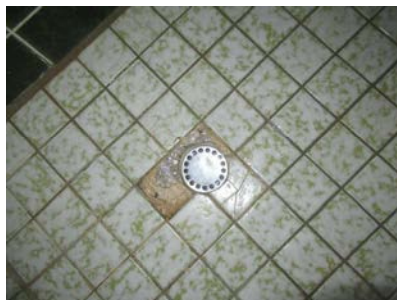
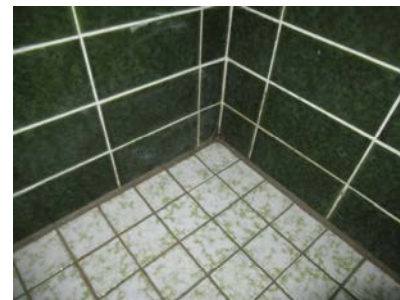
**Sanitaire voorziening, badkamer**

- Gebreken aan kit- en voegwerk
- Gedateerde uitvoering
- Beschadigd tegelwerk

Er zijn gebreken waargenomen aan het kit- en voegwerk waardoor er sprake kan zijn van vochtdoorslag. Bij gebreken hieraan neemt de kans op lekkage toe. Geadviseerd wordt het kit- en voegwerk na te zien en waar nodig te herstellen. Hierbij is het van belang dat de kraan en/of douchegarnituur gedemonteerd wordt en ook de wanddoorvoeren gecontroleerd en/of opnieuw afgekit wordt.

Er zijn beschadigingen waargenomen in het tegelwerk. Geadviseerd wordt de beschadigde tegels te vervangen om vochtdoorslag te voorkomen.

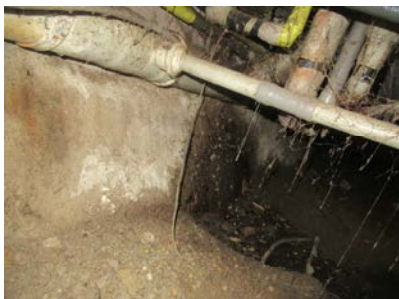
### Riolering PVC

In storing/lekkage/borrelen

Er is lekkage onder het toilet in de kruipruimte waargenomen. Geadviseerd wordt de lekkage te laten verhelpen.
